## 1996年勝山市横倉・小原で発生した表層雪崩 調査および発生についての考察

Investigation of powder snow avalanche at Yokokura and Ohara in Katsuyama city in 1996

### 要旨

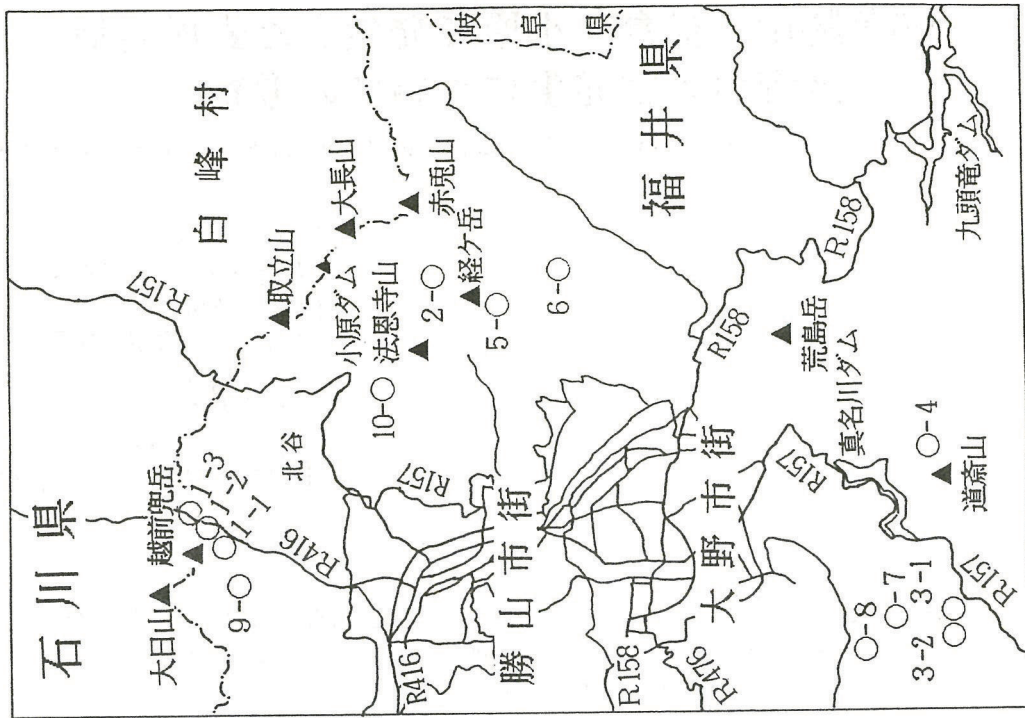
これまで確認されているものを図-1および表-1に示す<sup>1)</sup>。スギ造林等の被害状況からみても煙型表層雪崩といえる。大野市中島地区の3-2で示す雪崩の発生時刻は1月31日22時であることが確認されている。これから類推すると、他の雪崩の発生もおよそこれに近い期日、すなわち1月31日から2月初頭の間と推定される。

図1 1996年福井県奥越地域で発生した被害を伴う雪崩

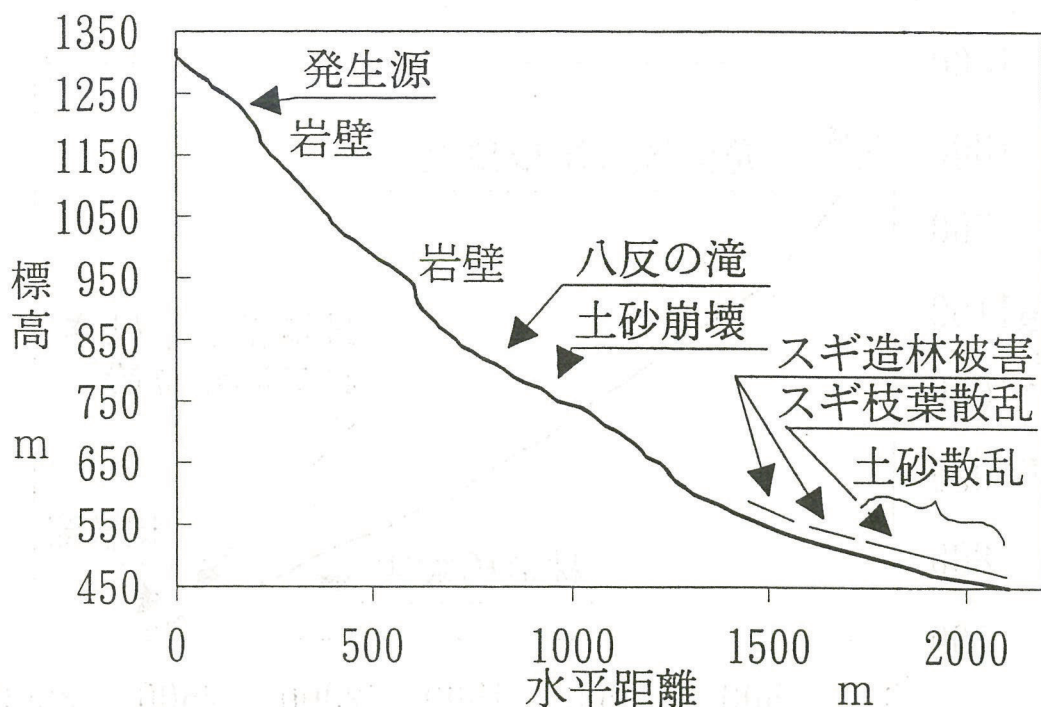
地形図および雪崩跡地を図-2に示す。雪崩発生地は越前兜山(1,319m)の南東斜面である。あたり一帯は雪崩の巣ともいえるもので、今回も主だった3カ所のルートで発生跡が認められた。このうち横倉谷川ルートのものが規模が最大である。ここでは横倉谷川溪流のほか左側(図では右)の窪地でも雪崩跡が認められ、便宜上A、B、Cの符号で示す。これらはひとつのものとみることができよう。図-3に横倉谷川に沿った走路の縦断図を示す。発生源は、雪崩の走路に飛散していたヒノキの枝葉の出所から、標高およそ1,200mの尾根に近いあたりとみられる。末端は、スギ枝葉の散乱の先端とした。野津又川に沿った標高460mの位置である。走路の延長は水平距離で1,900m、標高差700mである。雪崩の幅は樹木に影響した範囲とすると100~120mと推定される。

図3 横倉雪崩の縦断面図

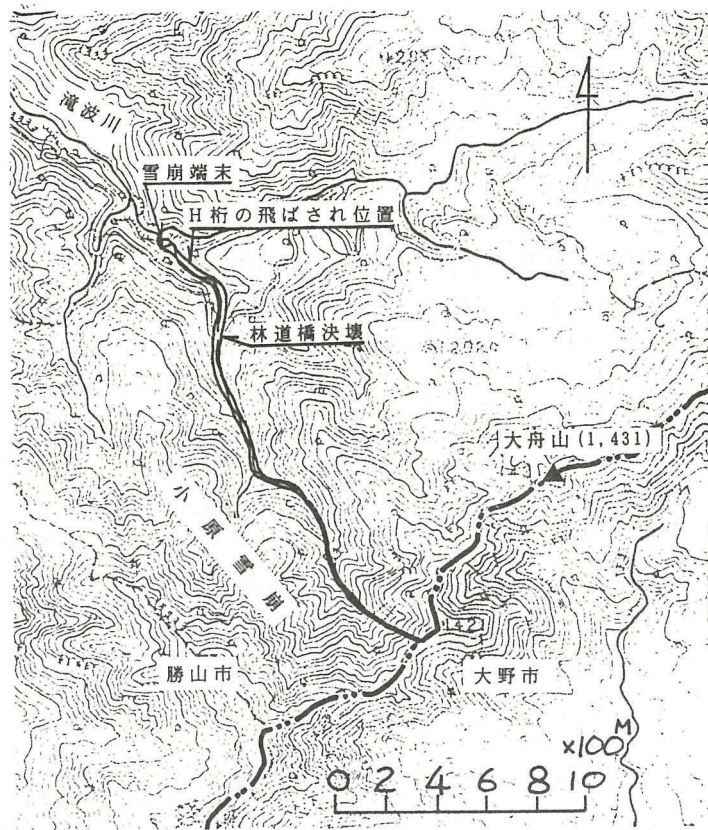
図4 小原雪崩の地形図と発生位置

小原雪崩は、経ヶ岳（1,625m）と大舟山（1,431m）につながる尾根の北西斜面の横谷のルートで発生した。発生源は尾根の頂上とみられ、尾根越しの風が雪崩を誘発したと推測される。その理由は、尾根を越した反対側にあるキタゴヨウの枝葉が走路に飛散していたことがあげられる。雪崩末端は、滝波川合流点近くの樹木枝葉散乱の先端の位置とみなした。雪崩の走路延長は水平距離で2,500m、標高差700mである。幅は広いところで60m程度と見込まれる。図-4に位置図、図-5に走路に沿った縦断面図を示す。デブリは、走路の屈曲部や砂防堰堤の下流などで認められたが、あまり明白でなかった。走路となった溪流に生えているミヤマカワラハンノキやオノエヤナギなどの樹木は激しい折損を受けていた。溪流の両サイドおよそ30m高さの位置でも幹折れや枝折れが幾らかあった。岩壁から根こそぎにされた樹木が300m以上飛ばされていた例があった。また、林道橋被害位置の少し上流で、ダケカンバの枝が飛散していた。この樹種は、この地域では標高1,200m以上の地で生育しているもので、水平距離で1,000m以上飛ばされたことになる。以上の樹木等の損壊の状況は煙型雪崩によることは明白である。また、走路途中で、カモシカの死骸2頭を5月3日の踏査時に発見した。いずれも頭部がちぎれていた。雪崩との関係は不明である。横倉であった斜面の侵食と土砂の散乱は見られなかった。

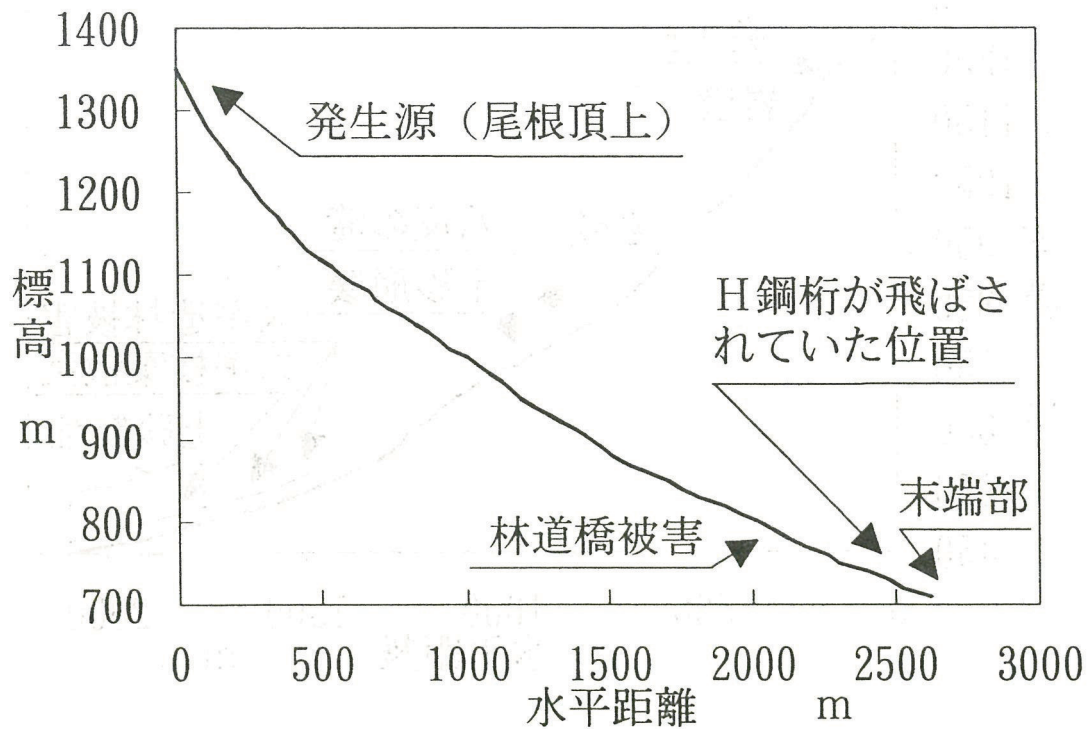
図5 小原雪崩の縦断面図

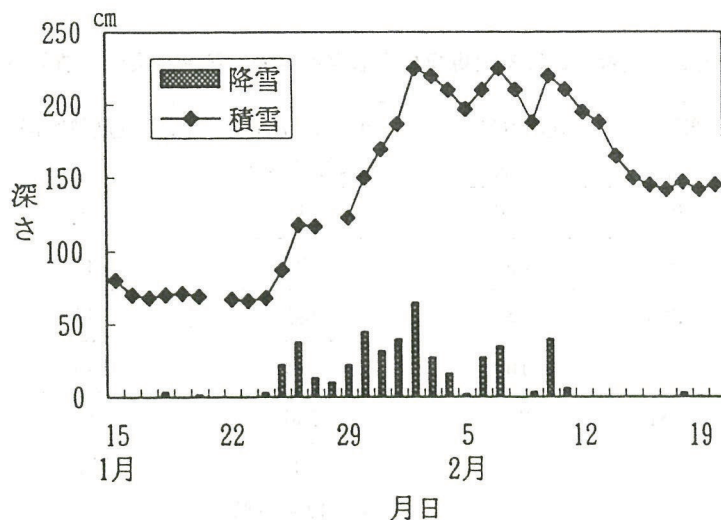
図6 勝山市北谷における降雪量

雪崩発生地での降積雪量を勝山市北谷小学校の地点（北緯 $36^{\circ}05'47''$  東経 $136^{\circ}35'15''$  標高367m）で観測された値をもとに検討する。そこでの観測値を図-6に示す。まず、今冬に観測された値が過去の記録に比べてどうであるかをみってみる。北谷の今冬の年最大積雪深は2月2日の225cmであり、日最大降雪深は、2月1日（気象台の日界表示）の65cmである。同地における過去11年間の観測では、年最大積雪深の最高値は320cm、最小値は55cm、平均値は157cmである。年最大日降雪深についてはそれぞれ70cm、41cm、および57cmである。したがって、今冬は、暖冬化傾向といわれている近年においては年最大積雪深および年最大日降雪深ともかなり多いものであった。しかし、さらに更に長い年数でみると多いとはいえない。このことを石原<sup>6)</sup>による推定分布図（以下石原の図という。）により調べてみる。石原の図から読みとると、北谷の年最大積雪深の平年値はおよそ260cmである。年最大日降雪深の石原による平年値は知り得ていないが、10年再現値はおよそ90cmである。10年再現値を感覚的には数年の間でまれに見られる現象と解釈すれば、今冬の値は珍しいものとはいえない。

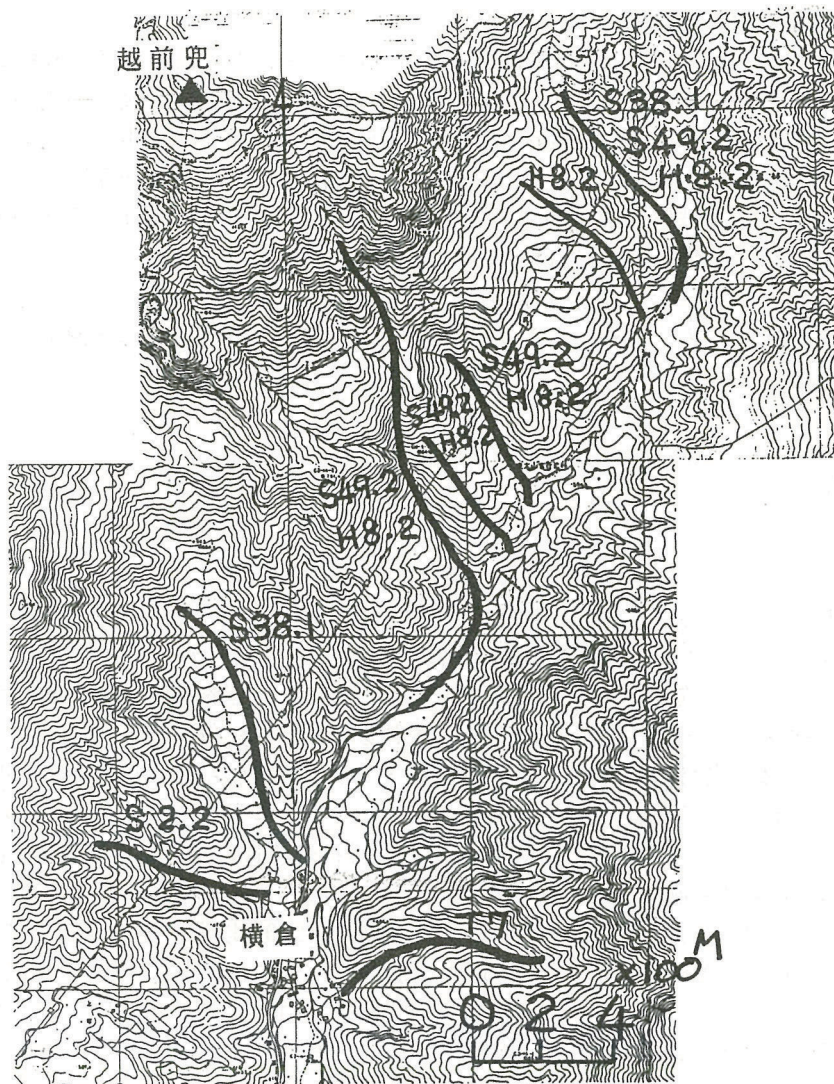
図7 過去に発生した横倉雪崩の位置図

横倉においては過去にも大きな雪崩が発生している。大正7年以降の記録に伝えられているものを図-7に示す。集落を襲った雪崩について、昭和2年2月には1軒4人が死亡している<sup>7)</sup>。昭和38年1月24日の発生の時は、4家族17人が生き埋めになり、うち16人が死亡している<sup>8)</sup>。このときの雪崩災害が横倉集落の廃村を早めたとされている。ここで、1981年（56豪雪）の場合が注目される。この時は福井市での最大積雪深は記録上3位でありながら、横倉においては表層雪崩が発生していないことを筆者の一人（北川）が確認している。ただし、大野市黒谷など他の地域では発生している。

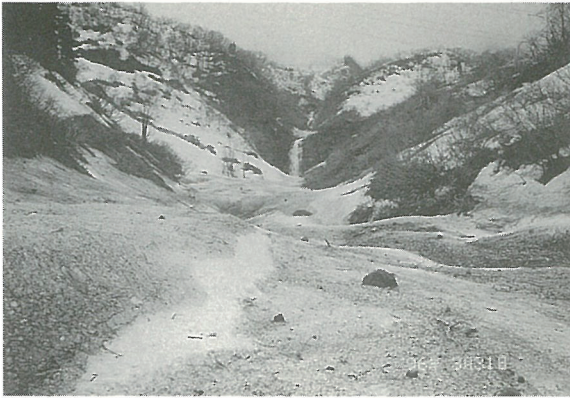
デブリ上に散乱していた植生の枝葉および土砂の散乱量を採集した。デブリの範囲は約10,000m<sup>2</sup>であり、デブリ上の4点の採集結果から、散乱していた土砂の量は地山土量（密度2,000kg/m<sup>3</sup>に換算すると約80m<sup>3</sup>になる。これら植生の枝葉と土砂の発生源は八反滝直下の位置にあることが確認できた。八反滝下流の左岸（図では右側）の約450m<sup>2</sup>の範囲で、植生を根付きのままはぎとった侵食の跡があった。植生は、ササ、カエデ、タニウツギなどである。侵食の深さは、根付きのまま飛ばされていた植生の根が密集していた深さまでとすると、30～50cmであり、侵食された土量は130～180m<sup>3</sup>になる。八反滝下流の走路やスギ造林被害のあった位置でも土砂の散乱が見られたが、先に示した範囲に比べると少なく比較にならない。したがって、上に示した発生源と散乱地における土砂量の違いは観測誤差の範囲とみられ、斜面侵食の土量のほとんどは限られた範囲内に運ばれたものといえる。

写真1 横倉雪崩 八反滝を望む (3/31)

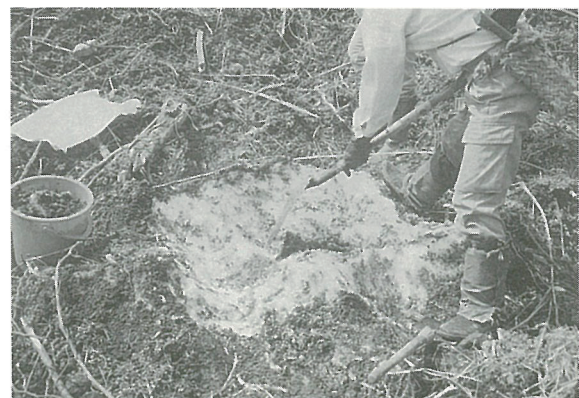
写真6 横倉雪崩 土砂の採集 (5/19)

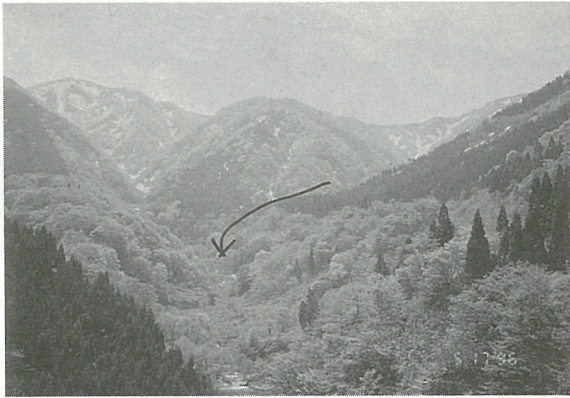
写真7 小原雪崩の走路

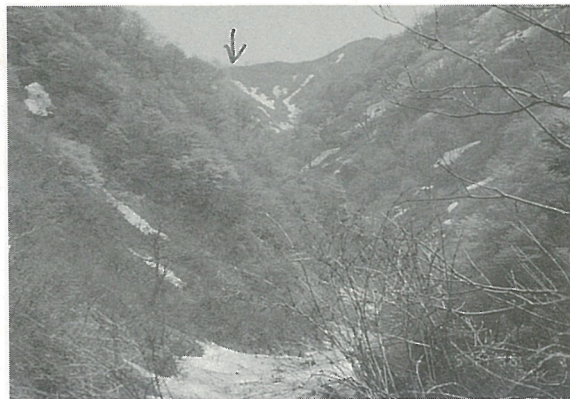
写真9 小原雪崩 発生源を望む
